فن آوران مادون قرمز (سهامی خاص)  
Fanavaran Modoon **Ghermez** Pvt.J.S

## کاربرد دوربینهای کرونا در بازرسی فنی و عیب یابی های پیشگیرانه تجهیزات پستهای فشارقوی و خطوط انتقال نیروی برق

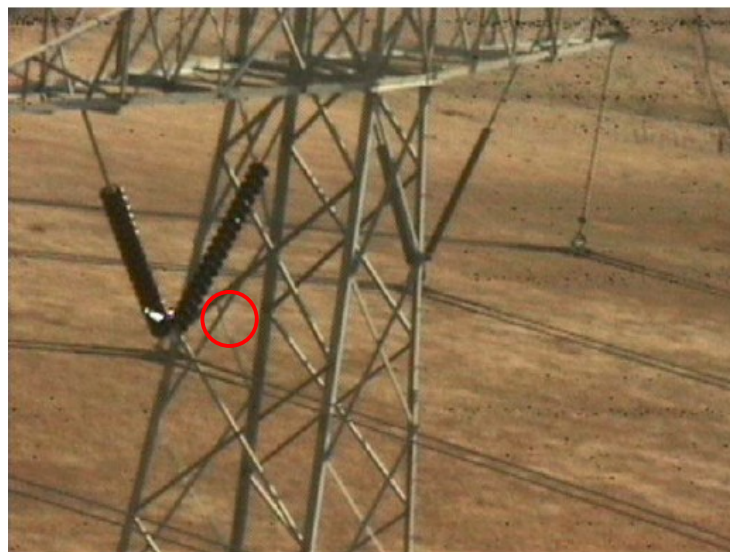
شکل (۳) تصویر برداشته شده توسط دوربین کرونا (CoroCAM) از یک زنجیره مقره چینی را نشان میدهد. چنانچه در شکل مشخص است محل عیب در روی یکی از مقره های میانی قرارداد. این مقره چینی معیوب و عیب آن که شکستگی مقره میباشد.

شکل (۳) - تصویر کرونا ی مقره چینی شکسته

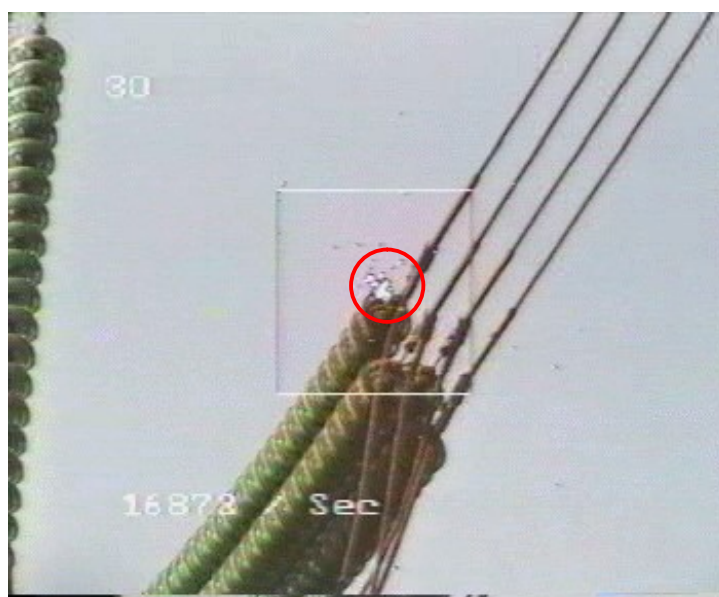
شکل (۴) - تخلیه کرونا در بین یک مقره سرامیکی

شکل‌های ۴ تا ۱۰ نیز تصاویر تهیه شده توسط دوربین کرونا (Coro CAM) از مقره های چینی معیوب در چند خط انتقال نیرو را نشان میدهند.

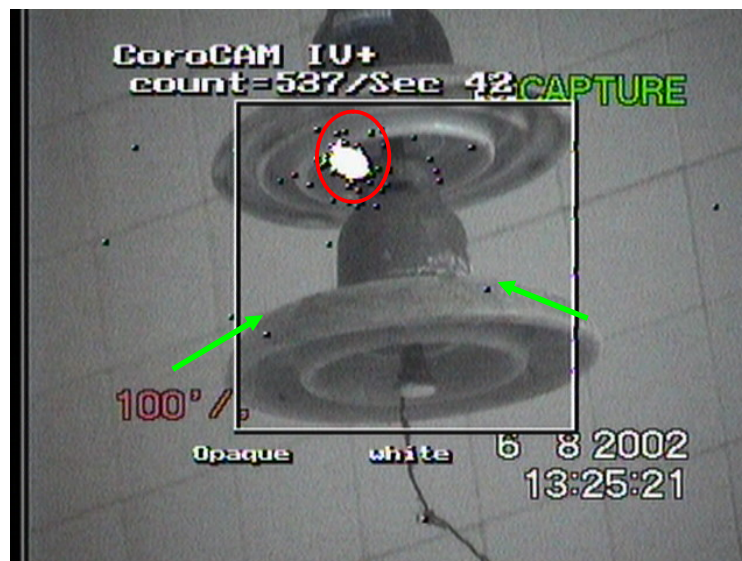
شکل (۶) - آشکار نمودن خرابی در محل اتصال دو بشقاب مقره و مشخص شدن ترکهای موئی روی سطح مقره سرامیکی

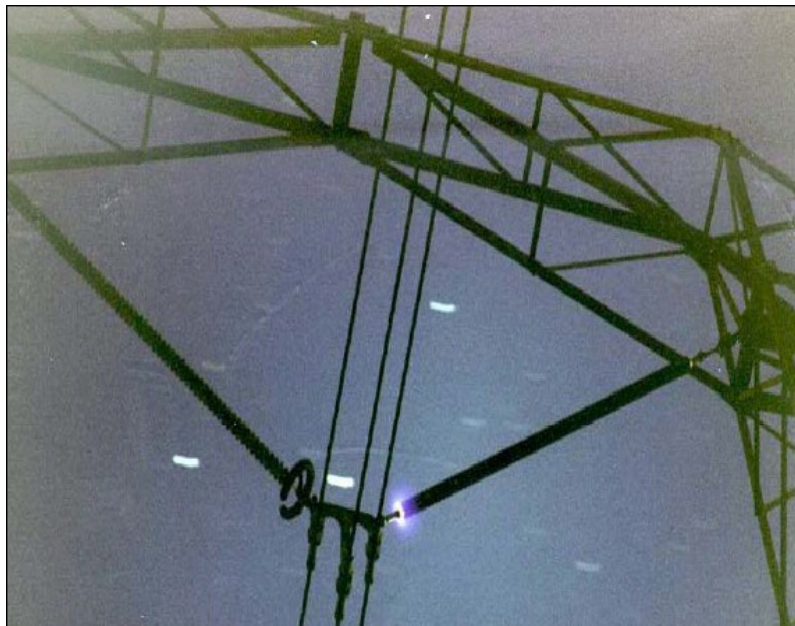
شکل (۸) - عدم تعبیه رینگ یکنواخت کننده میدان در انتهای زنجیره مقره

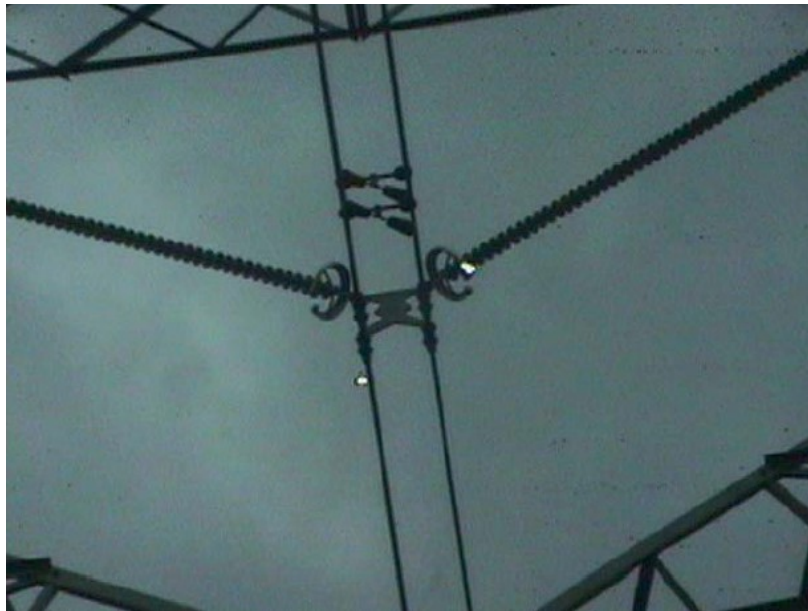
شکل (۹) – علیرغم نصب رینگ یکنواخت کننده میدان ، طراحی و یا نصب رینگ نامناسب می باشد.

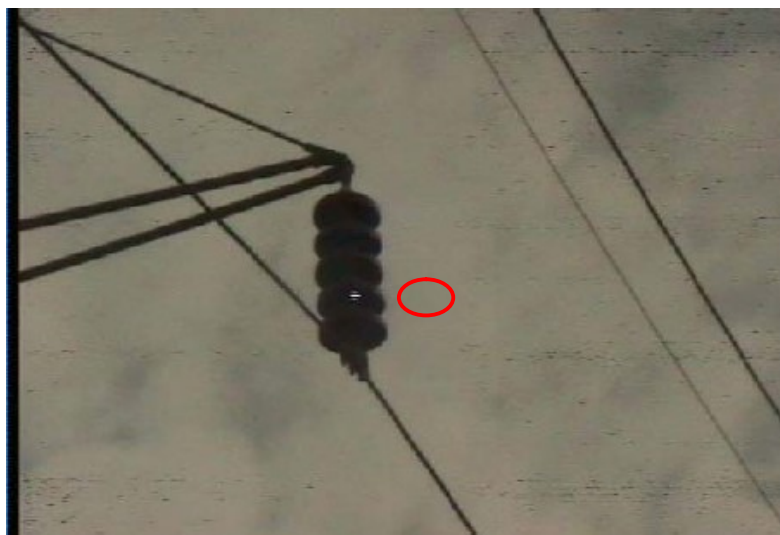
شکل ( ۱۰ ) – پانکچر ( Puncture Bell ) مقره چینی خط انتقال ۱۳۲ کیلوولت

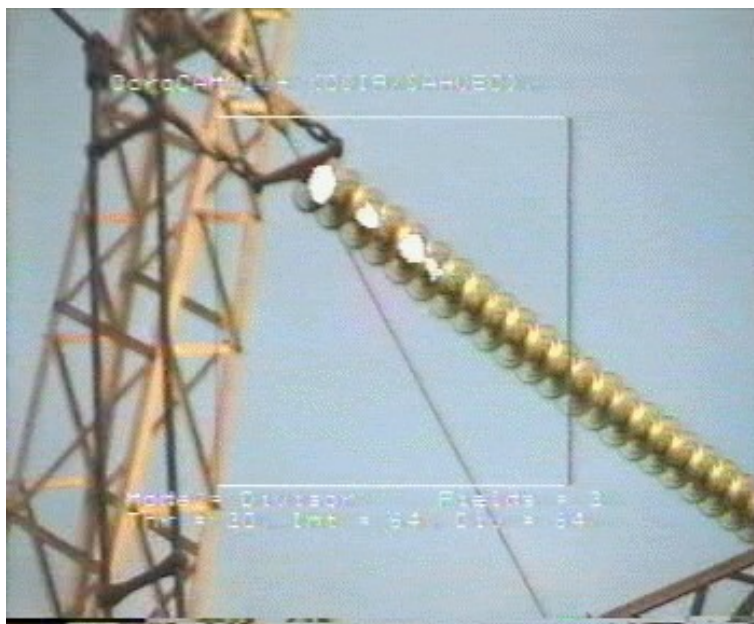
شکل (۱۱) تصویر کرومای چند مقره کثیف از یک زنجیر ایزولاتور مربوط به خط انتقال نیرو نزدیک کارخانه سیمان را نشان میدهد. تعداد فتون آزاد شده در اثر کرونا در روی مقره ها که توسط دوربین کرونا (Coro CAM) اندازه گیری شده حاکی از کثیفی بیش از حد مقره میانی است .

شکل (۱۱) - کثیف بودن چند مقره از خط انتقال

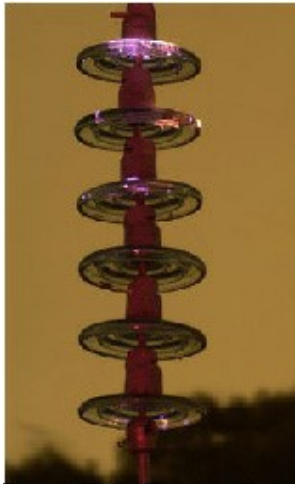
شکل (۱۳) - کرونای ناشی از رطوبت و آلودگی گسترده شده در سطح مقره

یکی از عیوب متداول در مقره های چینی و شیشه ای که اکثراً “منجر بصدمات عمده ای میگردد گسترش رطوبت همراه با آلودگی در سطح این مقره هاست. این عیوب نیز همانطوریکه در شکلهای (۱۳) و (۱۴) نشان داده شده است میتوانند توسط دوربینهای کرونا آشکار گردند.

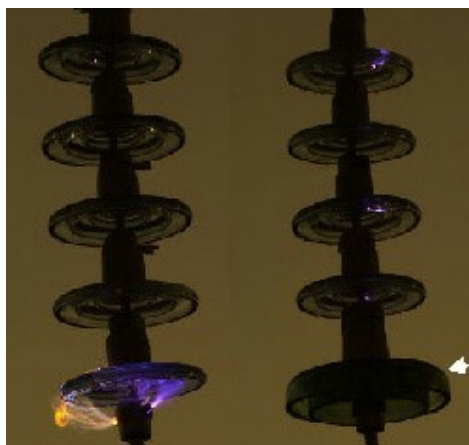
شکل (۱۴) - کرونای مقره انتهائی ناشی از رطوبت و آلودگی که بعد از تعویض آن پدیده کرونا برطرف شده است.

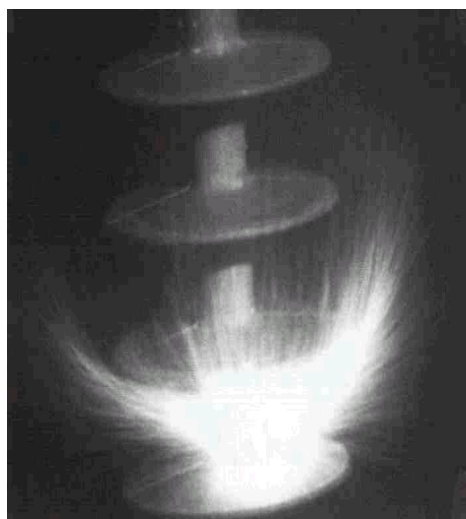
شکل ( ۱۶ ) - آشکار سازی عیب Core Shed Separation در مراحل ابتدایی توسط دوربین کرونا ( الف ) ، این عیب در صورتی که برطرف نشود در طولانی مدت منجر به شکست الکتریکی و مختل شدن عملکرد عایقی مقره می گردد ( ب ) که می توان آنرا با چشم معمولی نیز مشاهده کرد.

گسیختگی رشته های هسته میانی ( Core Shed Separation ) مقره های کمپوزیت یکی از عیوب بسیار رایج این نوع مقره ها می باشد که می توان آنها را در مراحل ابتدایی توسط دوربینهای کرونا آشکار نمود.

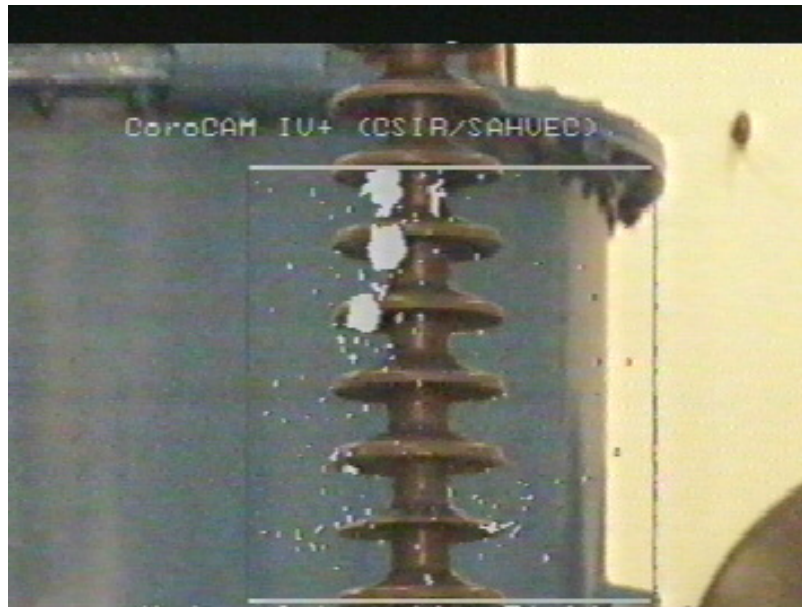
شکل ( ۱۷ ) - تصویر کرونا ی ناشی از Puncture Shed در میان زنجیره مقره پلیمری را نشان میدهد.

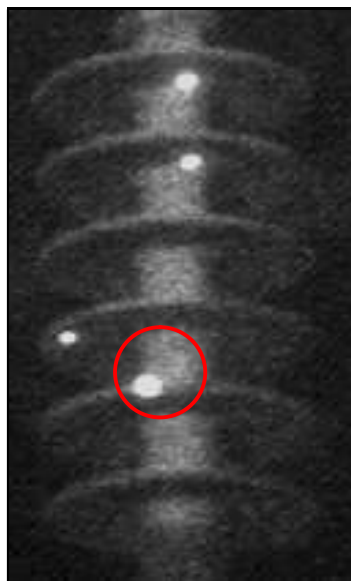
شکل (۱۹) - کرونای ناشی از تجمع قطره ای آب بر روی مقره سیلیکونی

یکی از مزایائی که باعث گسترش کاربرد مقره های سیلیکونی در مقایسه با مقره های چینی و شیشه ای گردیده است ، عدم گسترش رطوبت بر روی آنها میباشد (خاصیت Hydrophobicity). شکل ( ۱۸ ) نحوه قرار گرفتن قطره آب بر روی این مقره ها را نشان میدهد. اگرچه نحوه تجمع قطره ای (چکه ای ) آب بر روی این نوع مقره ها خود نیز پرسشهایی را بوجود میآورد که از حوصله این بحث خارج است معذالک آنچه در این بحث مهم است ، کاربرد دوربینهای کرونا در آشکار سازی همین تجمع قطره ای رطوبت بر روی مقره های سیلیکونی است که در شکل ( ۱۹ ) نمونه ای از این کاربرد نشان داده شده است.

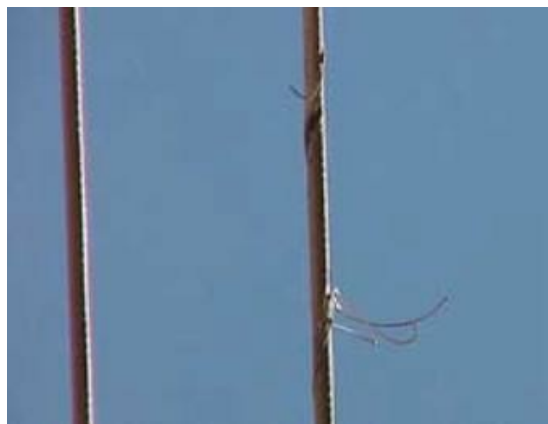
شکل (۲۴) - عکس معمولی رشته گسیخته شده از هادی خط انتقال

یکی از کاربردهای مشترک دوربین های کرونا و دوربین های ترموویژن در بازبینی های زمینی خطوط انتقال نیرو ، مشخص نمودن کسبختگی رشته هادیهای خطوط انتقال نیرو میباشد. شکلهای (۲۴) و (۲۵) این نوع کاربرد مشترک را نشان میدهند.

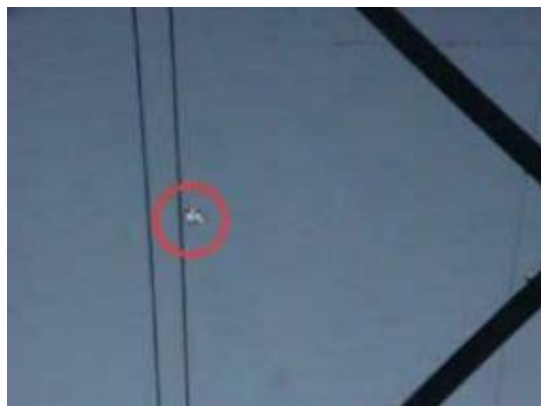
شکل (۲۵) - تصویر کرومای ناشی از رشته گسیخته شده هادی خط انتقال نیرو

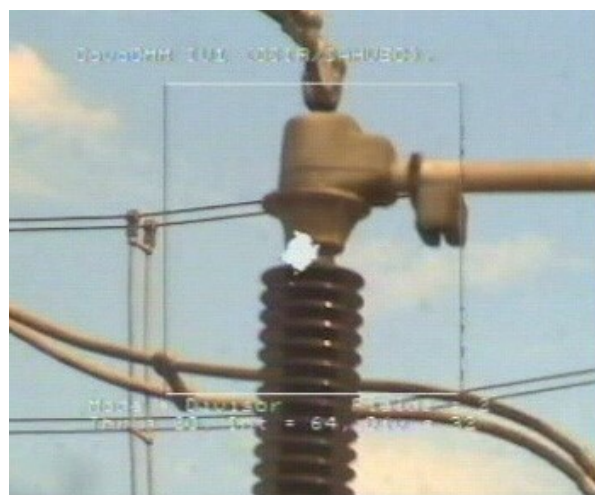
شکل (۲۹) کرونای ناشی از عیب موجود بر روی بوشینگ یک ترانس جریان را نشان میدهد. برطرف نکردن چنین عیبی میتواند منجر به خسارات عمده ای به ترانس جریان گردد. ضمناً لازم بذکراست که آشکارسازی چنین عیبی (بلحاظ ماهیت ولتاژی آن) جز با استفاده از دوربین کرونا مقدور نخواهد بود.

شکل (۲۹) - تصویر عیب موجود بر روی مقره ترانس جریان

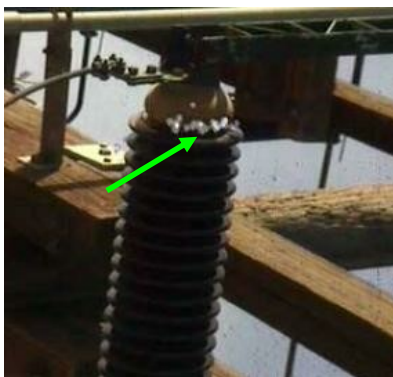
شکل (۳۰) نیز نمایانگر عیب موجود بر روی یک مقره اتکائی است که توسط دوربینهای کرونا (Coro CAM) آشکار گردیده است. برطرف نشدن چنین عیبی بتدریج منجر به بوجود آمدن قوس الکتریکی در طول مقره و عملکرد نامطمئن عایقی آن خواهد شد.

شکل (۳۰) - کرونای ناشی از عیب موجود بر روی مقره اتکائی

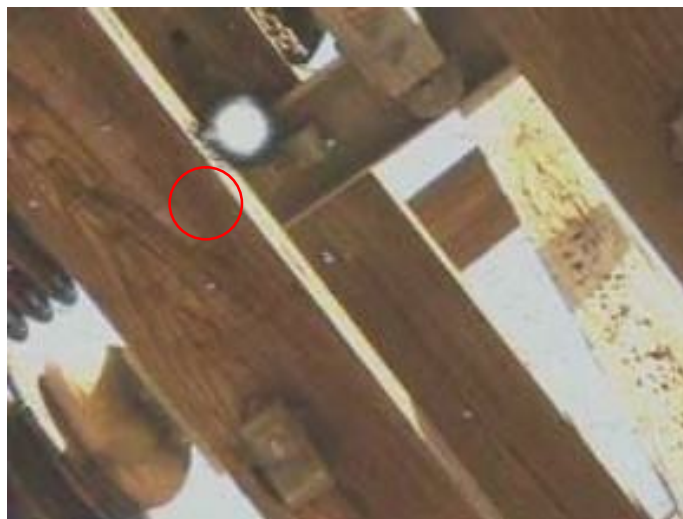
شکل (۳۱) - آشکارسازی ضعف موجود بر روی اتصال زمین یک پست فشارقوی توسط دوربین کرونا

چنانچه در ابتدای مقاله اشاره شد تفاوت عمده دوربینهای کرونا با دوربینهای ترموویژن نحوه کاربرد آنها در آشکارسازی عیوب ولتاژی تجهیزات پستهای فشارقوی است. بدین معنی که دوربینهای ترموویژن از طریق اندازه گیری حرارت توانمندی کمتری در آشکار سازی این دسته از عیوب دارند. در حالیکه دوربینهای کرونا در مقابل میتواند این عیوب را بخوبی و حتی در مراحل اولیه آشکار نمایند. شکلهای (۳۱) و (۳۲) نمونه روشنی از این کاربرد ها را نشان میدهند. لازم بذکر است که چنین عیوبی را بهیچوجه نمیتوان توسط دوربین ترموویژن شناسائی کرد.

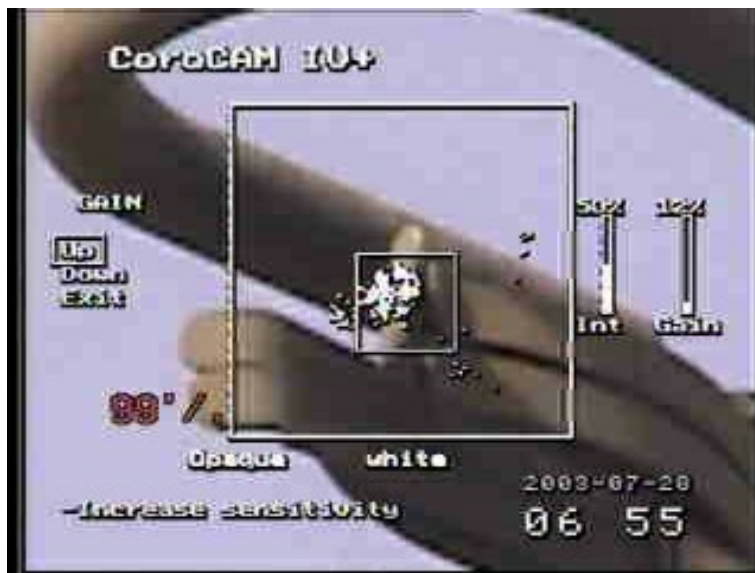
شکل ( ۳۴ ) - کرونای موجود بر روی تیغه سکسیونر در پست ۲۳۰ کیلوولت بعث  
 ( شرکت برق منطقه ای تهران )

شکل‌های (۳۳) و (۳۴) عیوب موجود بر روی مقره‌ها و تیغه‌های مربوط به یک سکسیونر را نشان می‌دهند. همانطوریکه قبلاً نیز اشاره شد این دوربین‌ها با دارا بودن توانائی شمارش تعداد فتون آزاد شده از محل عیب می‌توانند شدت حادثه عیب را نیز مشخص نمایند.

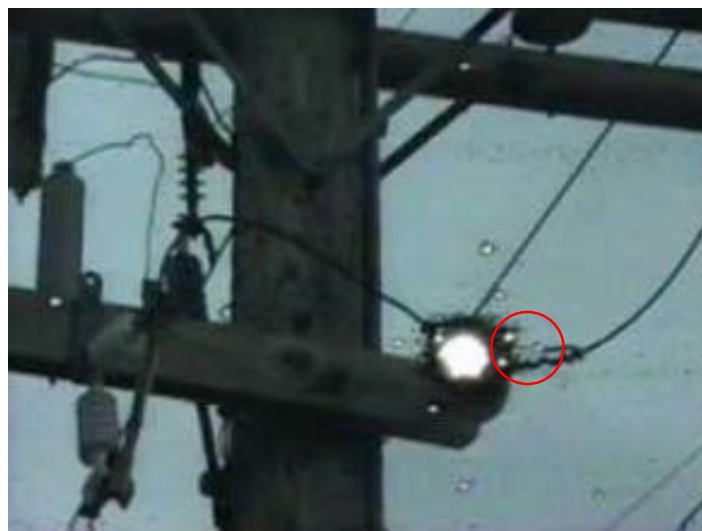
شکل ( ۳۵ ) تصویر کرونای ناشی از یک مقره چینی شکسته شده مربوط به یک خط هوایی ۲۰ کیلوولت را نشان میدهد. تعداد بسیار زیادی از اینگونه عیوب هر ساله در شبکه های توزیع منجر بوارد آمدن خساراتی مالی و بعضاً " انسانی میشوند که با استفاده از دوربینهای کرونا میتوان آنها را قبل از وقوع حادثه آشکار و برطرف نمود.

شکل ( ۳۵ ) - تصویر کرونای ناشی از یک مقره چینی شکسته در روی خط ۲۰ کیلوولت

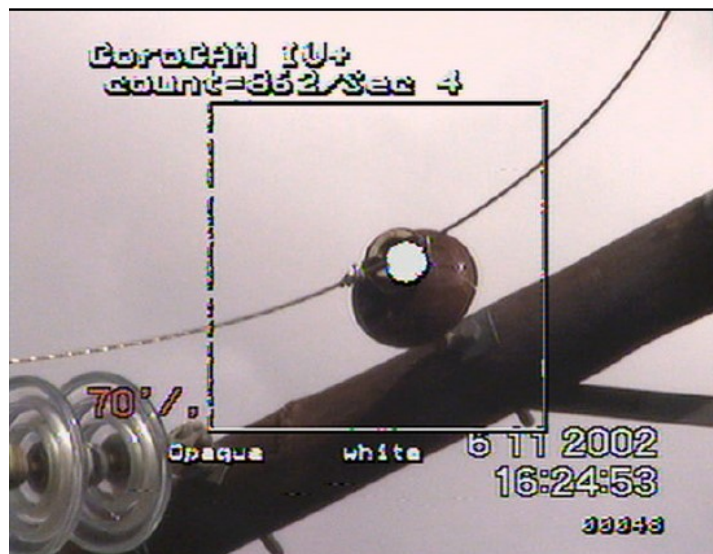
شکل (۳۶) – کرومای ناشی از ترک موجود بر روی یک مقره شبکه هوایی توزیع نیروی برق

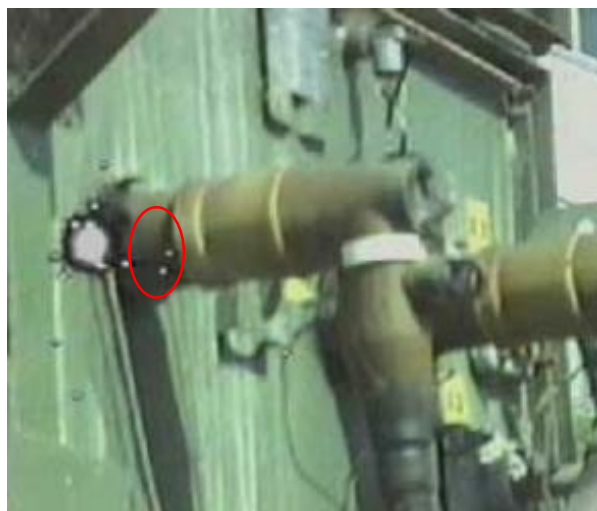
شکل ( ۳۸ ) نیز کاربرد دیگری از آشکار سازی عیوب در شبکه های توزیع نیرو را نشان میدهد. شکل مذکور کرونای ناشی از عیب یک زانوئی (Elbow) سمت فشار قوی ترانس توزیع را نشان میدهد .

شکل (۳۸) - تصویر کرونای ناشی از زانوئی (Elbow) یک ترانس توزیع (سمت فشار قوی)

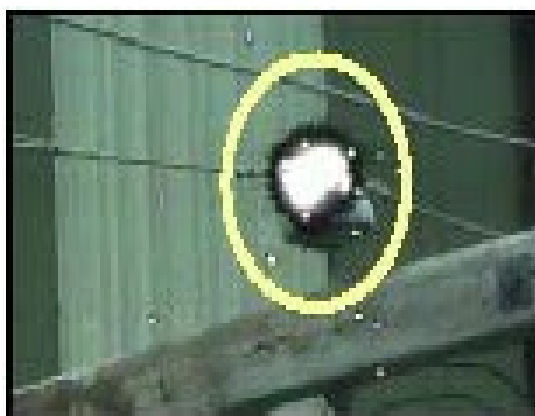
از کاربردهای مهم این دوربینها در شبکه های توزیع بررسی نقاط ایجاد کننده اغتشاشات رادیوئی است که از آن میتوان بعنوان یکی از مهمترین عوامل مؤثر در کیفیت انرژی تحویلی به مشترکین نام برد. با استفاده از دوربینهای کرونا چنانچه در شکل(۳۹) نشان داده شده است ، میتوان چنین نقاطی را شناسائی و با جایگزینی تجهیز مربوطه نسبت بر رفع عیب اقدام نمود.

شکل (۳۹) - تصویر کرونای ناشی از المان تولید کننده اغتشاش رادیوئی

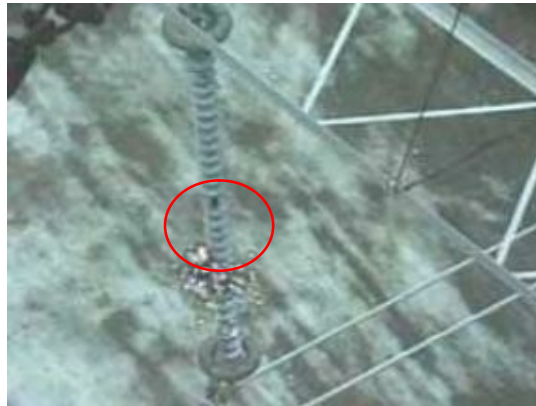
شکل (۴۰) - تصویر هلیکوپتری مقره پلیمری معیوب

توانائی دوربین کرونا (Coro CAM) در عیب یابی های پیشگیرانه خطوط انتقال نیرو در بخش اول این مقاله مورد بحث قرار گرفت و کاربردهای متنوعی نیز از آن ارائه شد. لازم بذکر است که بسیاری از عیب یابی های خطوط انتقال نیرو که توسط بازدیدهای زمینی انجام میشود میتواند بدون هیچگونه محدودیتی توسط هلیکوپترهای مجهز به دوربین کرونا ( Coro CAM ) نیز انجام گیرد. شکلهای ۴۰ تا ۴۲ تصاویری از عیبهایی موجود بر روی زنجیره مقره سیلیکونی و شیشه ای خط انتقال نشان میدهند. این تصاویر توسط دوربین کرونا و طی بازدیدهای هلیکوپتری تهیه شده است.

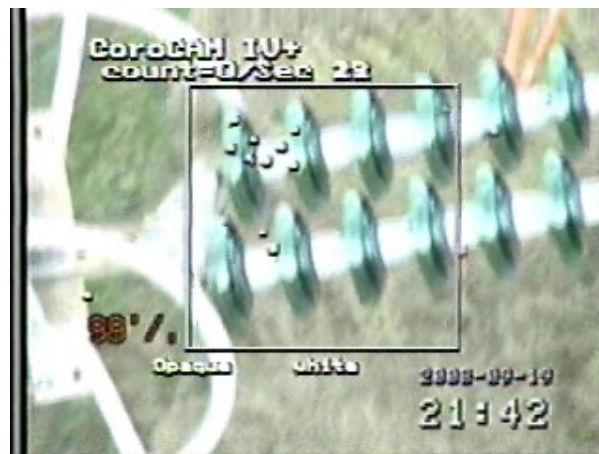
شکل (۴۱) - تصویر کرونای مقره شیشه ای معیوب توسط هلیکوپتر

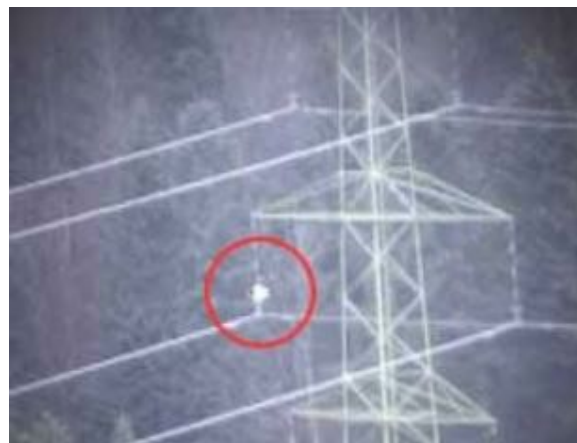
شکل (۴۲) - تصویر کرونای زنجیر مقره در شرایط مه آلود
